Un problema habitual en las miniamoladoras Dremel es el desgaste de la pieza que bloquea el eje cuando se cambia la fresa o accesorio. Cuando se deteriora este dispositivo resulta complicado cambiar las fresas y ajustarlas para evitar que se muevan o desprendan de la pinza que las sujeta.

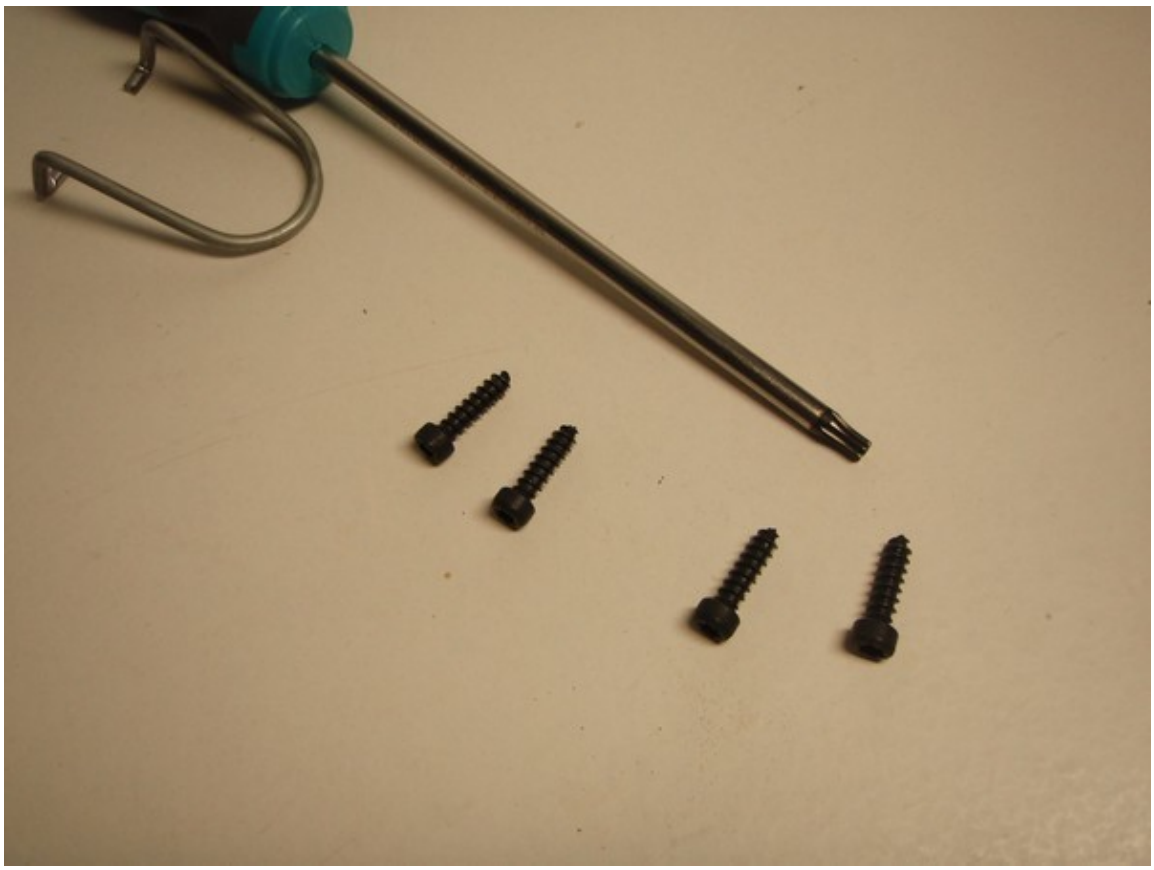
Se sacan los 4 tornillos de la carcasa

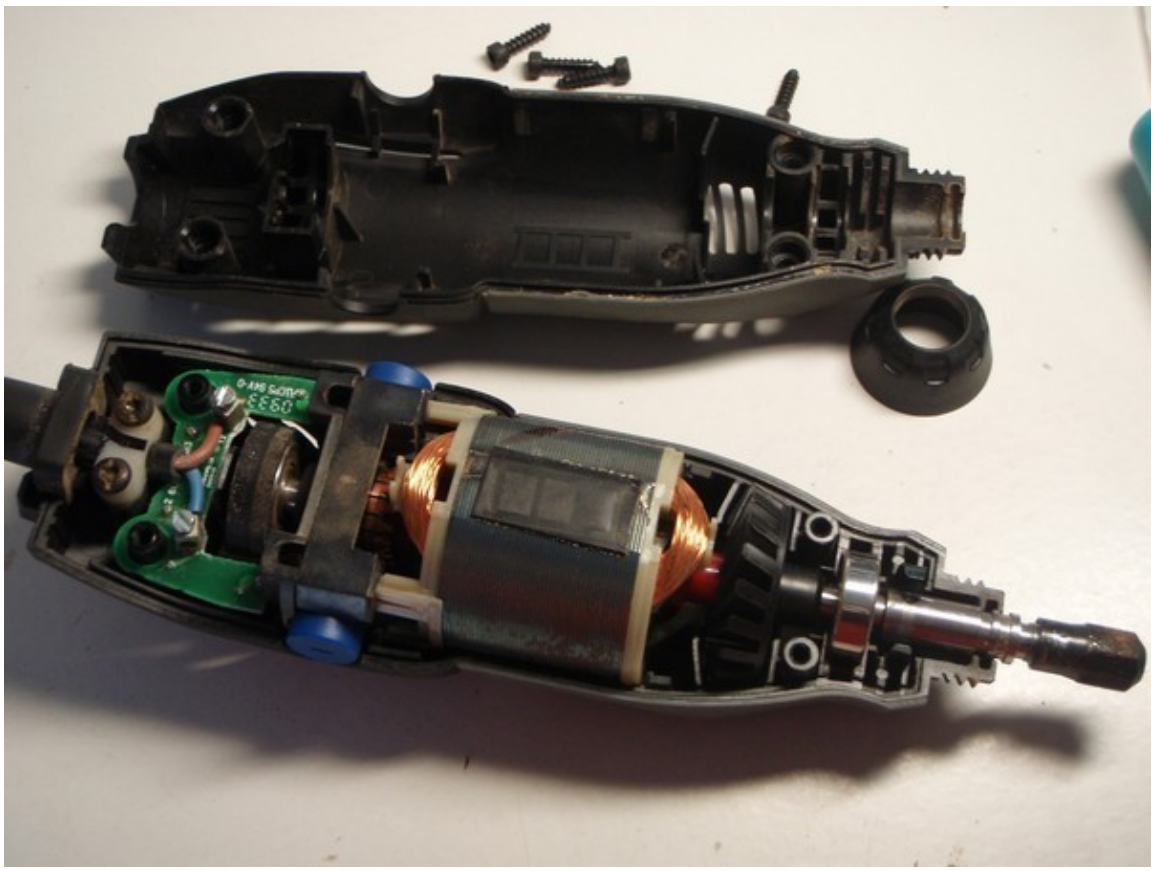
Se retira con cuidado la mitad de la carcasa

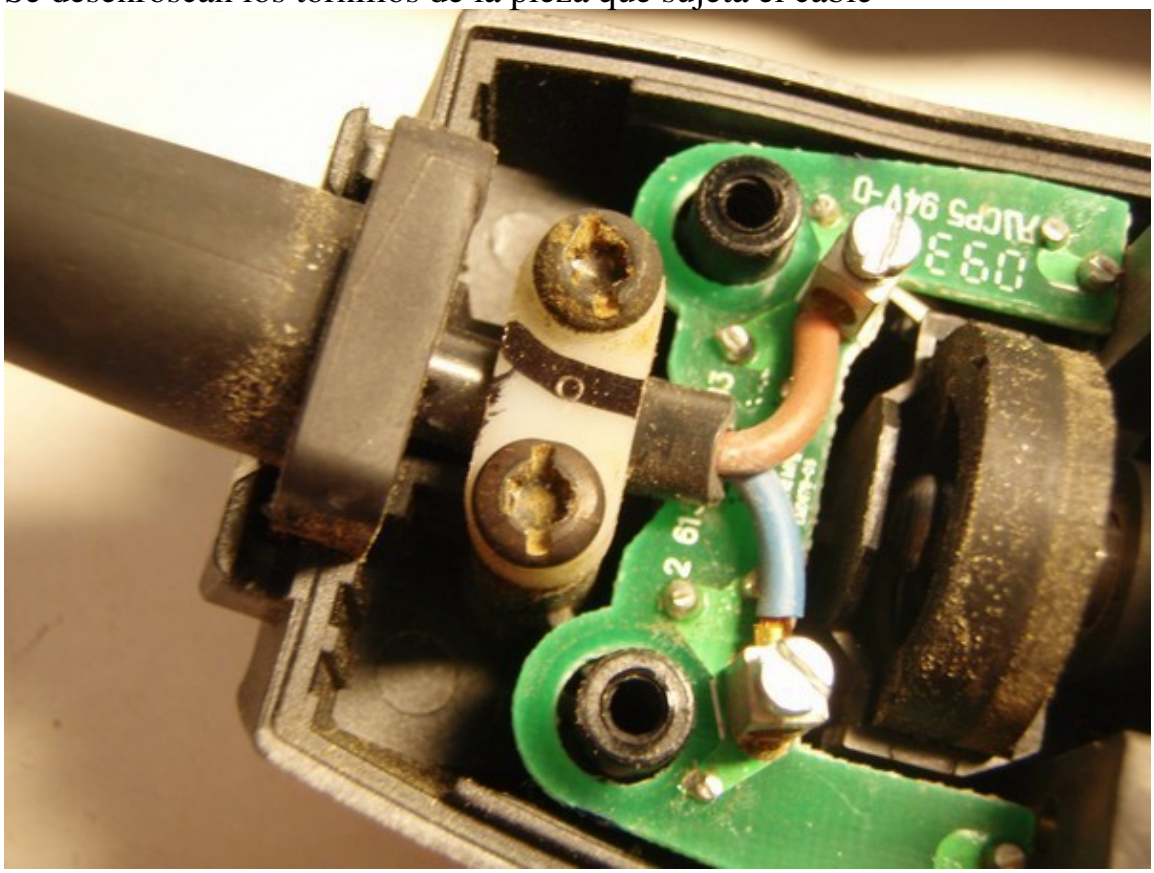
Se desenroscan los tornillos de la pieza que sujeta el cable

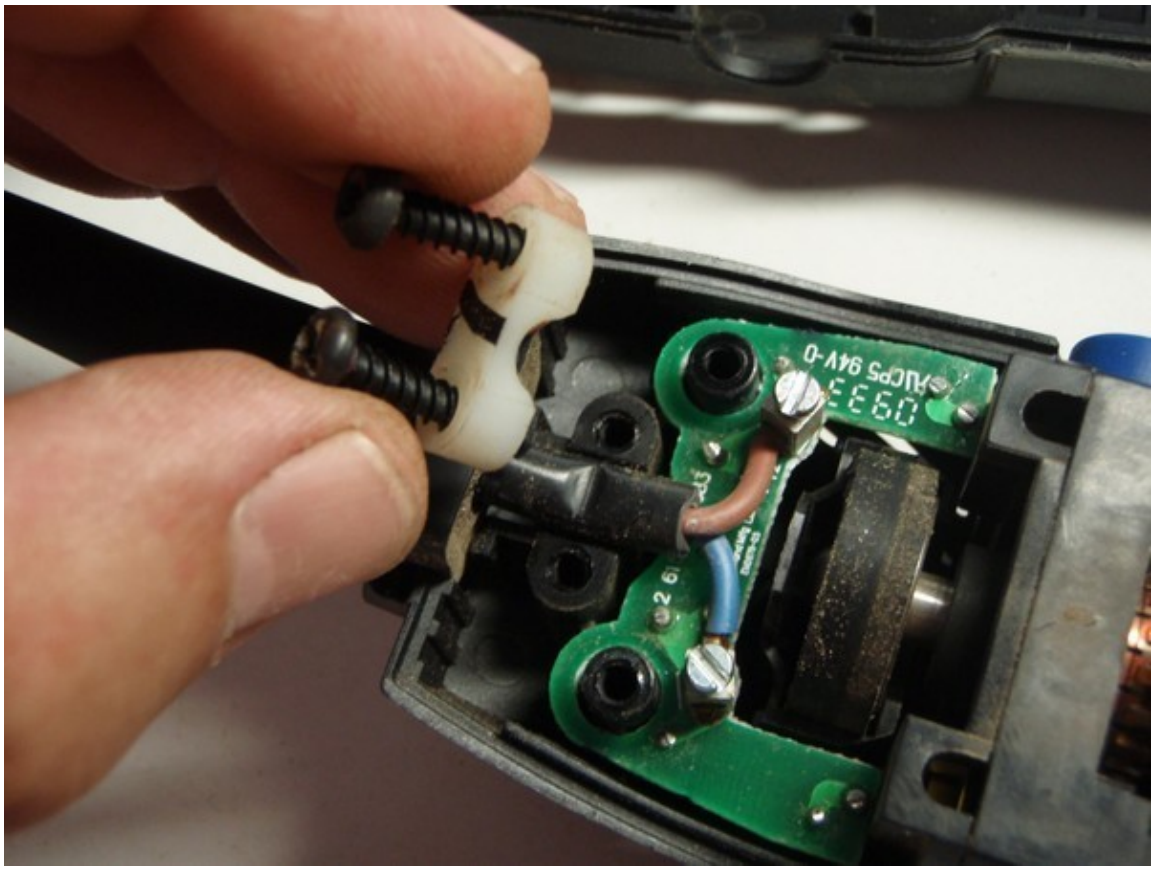
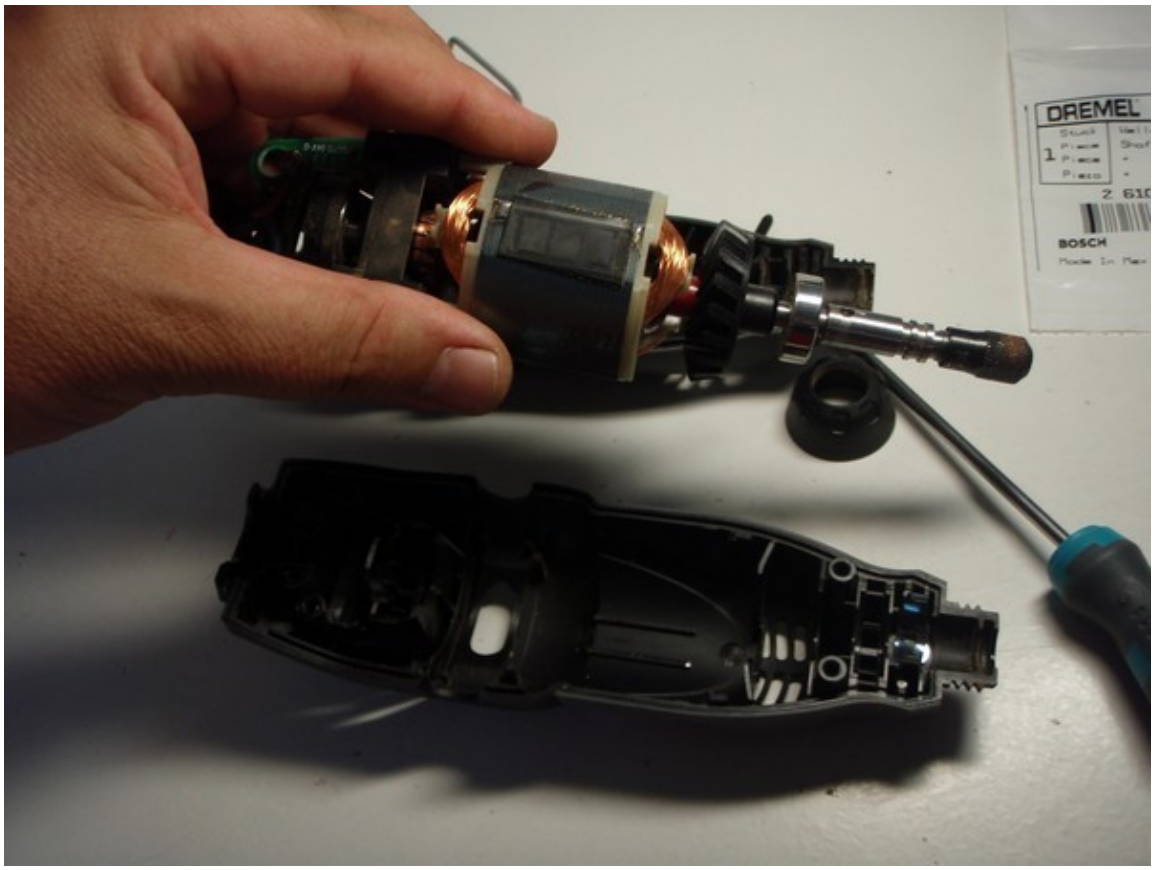
Se retira el motor para acceder a la pieza dañada...

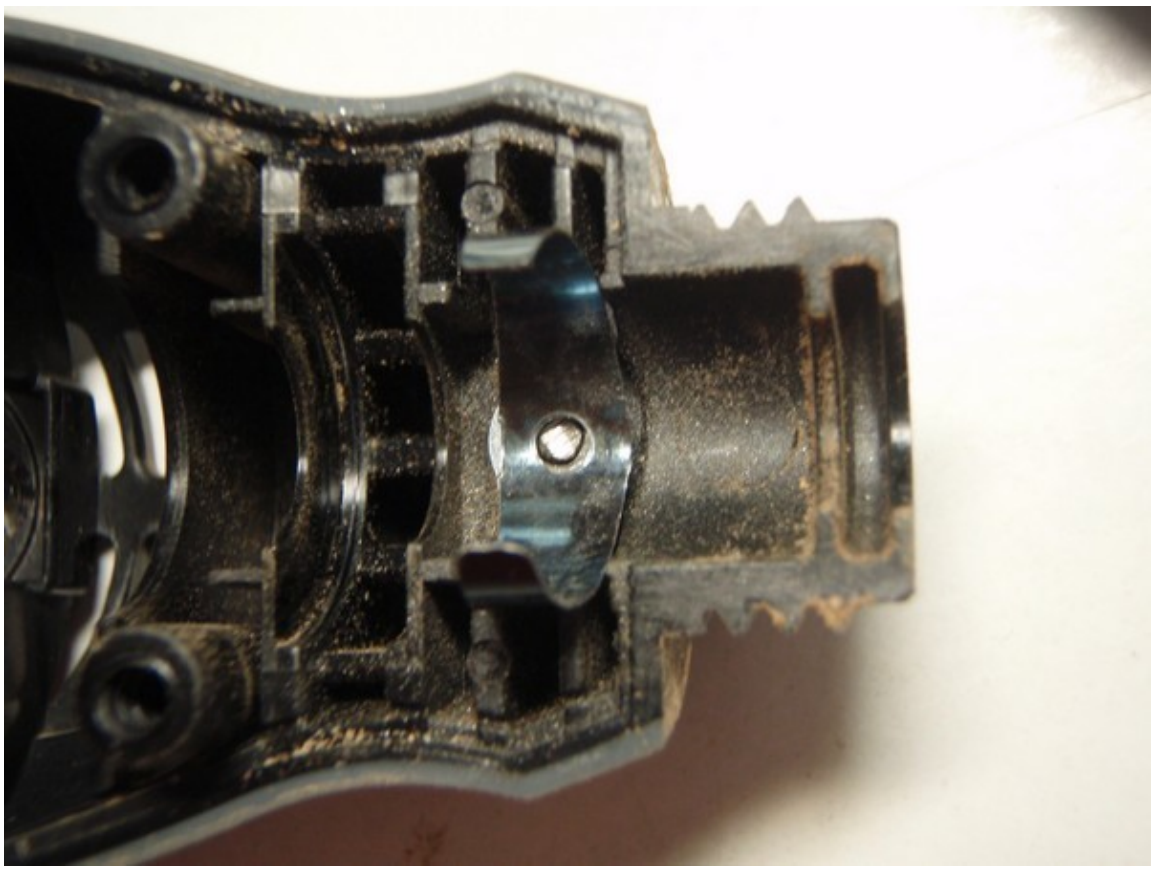
Se retira el anillo y la pieza de bloqueo

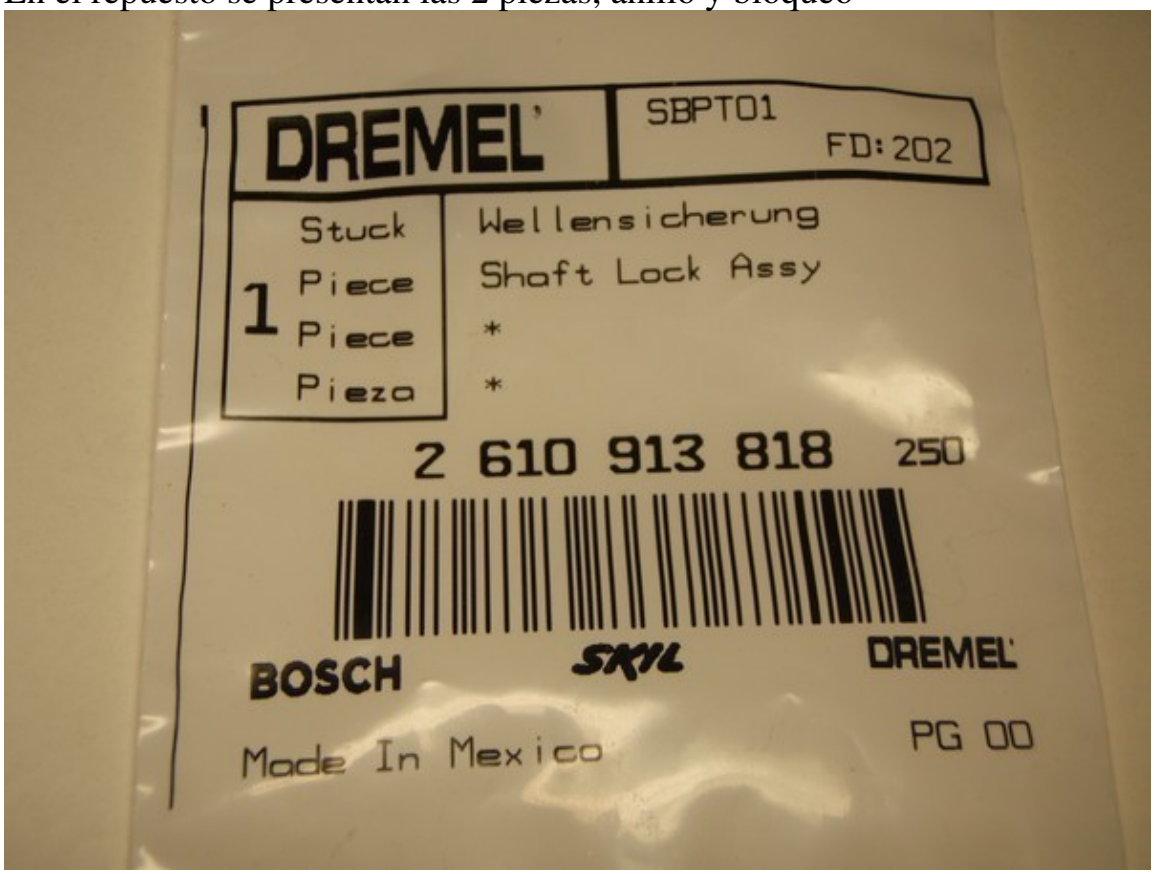
En el repuesto se presentan las 2 piezas, anillo y bloqueo

Comparativa entre la pieza dañada y la nueva

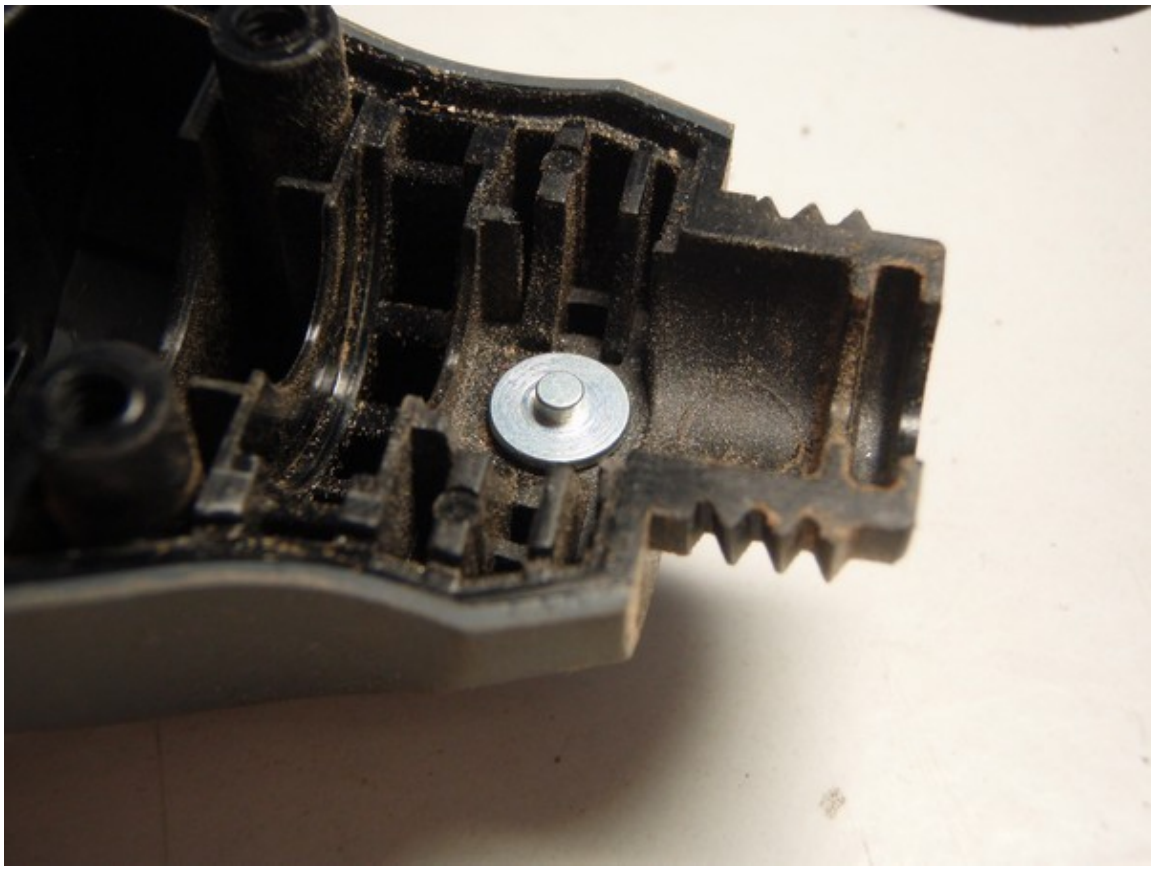
Se coloca la nueva pieza en el alojamiento

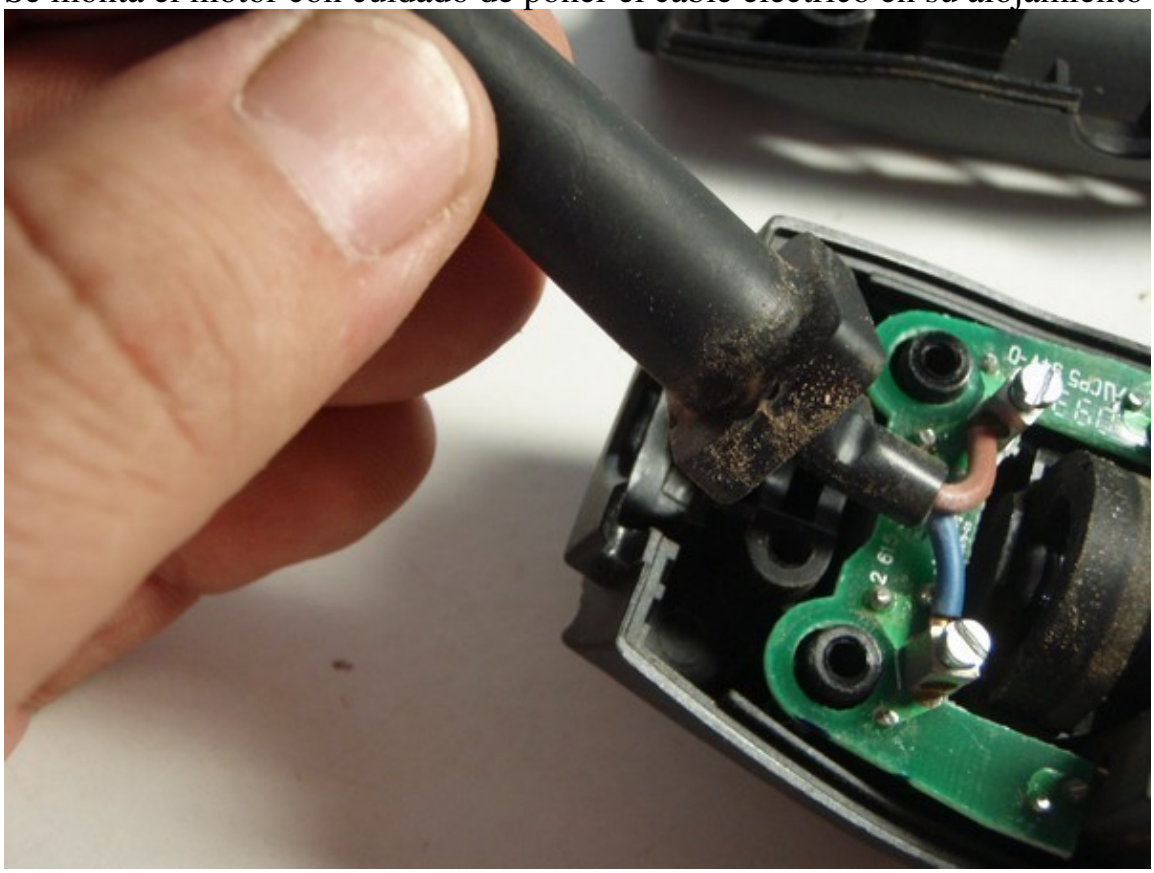
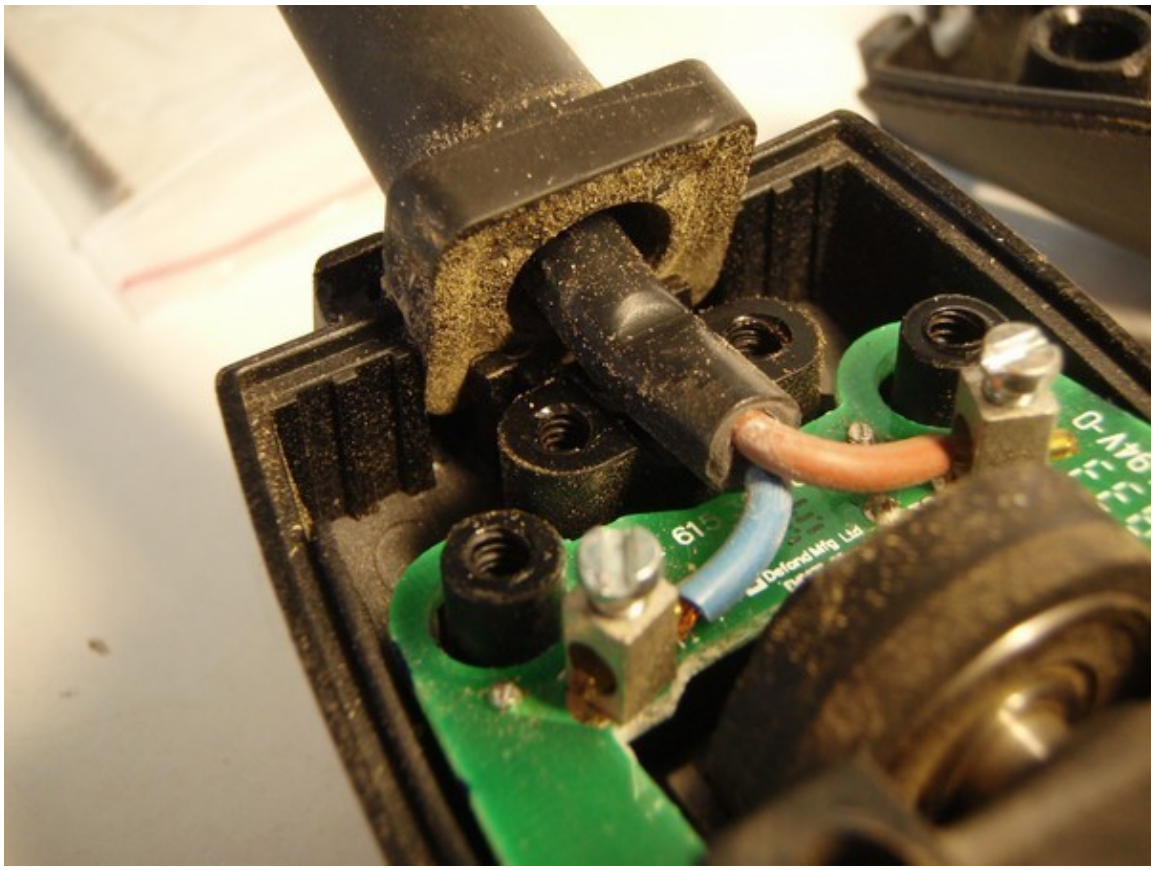
Se monta el motor con cuidado de poner el cable eléctrico en su alojamiento
